Sonderdruck
aus

ADAC motorwelt

Transporter im
Crashtest:
Alarm!

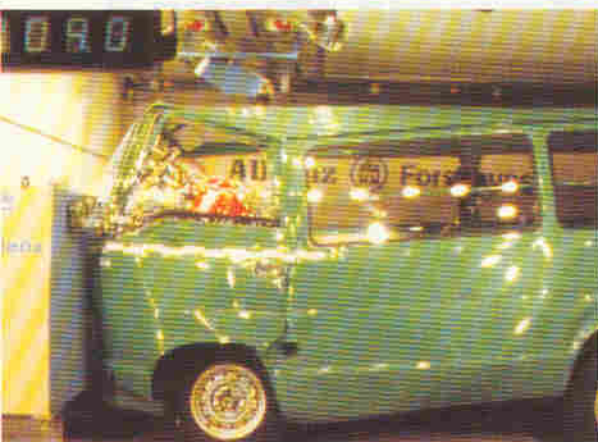
Toyota Hi-Ace: Beim Crashtest 45 cm eingedrückt

Als der Toyota Hi-Ace aufprallte, stellte sich die Lenksäule auf; der Kopf des Fahrers schlug auf den Lenkradkranz. Der HIC-Wert (Maß für Kopfverletzung) lag aber noch unter der Toleranzgrenze. Beim Knieanprall auf die Armaturentafel lag die Belastung der Oberschenkel knapp unter dem zulässigen Wert.

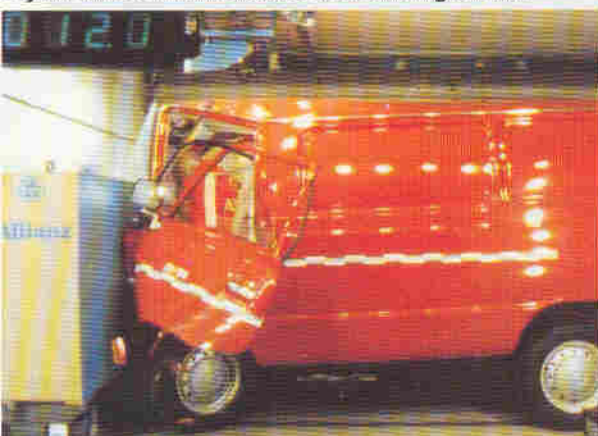
Toyota Lite-Ace: Tür aufgegangen, 65 cm verformt

Beim Crash des Toyota Lite-Ace riß das linke Türschloß aus, die Tür öffnete sich, und die Kabine brach zusammen wie ein Kartenhaus. Der Fahrer wurde total eingeklemmt und konnte nur mit einem hydraulischen Spreizgerät geborgen werden. Neben dem rechten Knie drang der Hauptbremszylinder in den Innenraum.

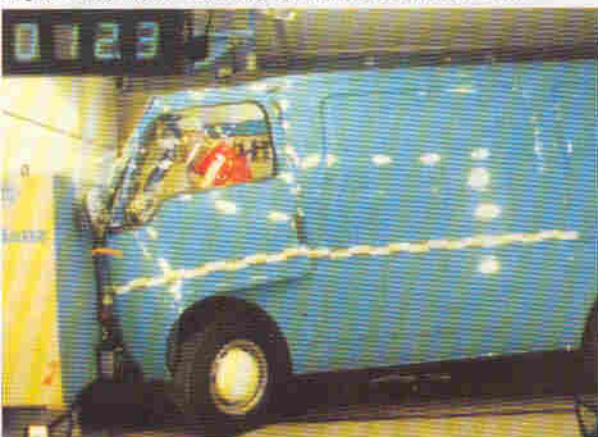
Isuzu Cargo Van: Die Knautschzone betrug genau 40 cm

Der Fußraum des Isuzu Cargo Van wurde stark zusammengedrückt, das linke Bein zwischen Bodenblech und Kupplungspedal eingeklemmt. Das rechte Knie knallte auf den Bremszylinder, der sich in den Innenraum geschoben hatte. Die Kniescheibe wäre zertrümmert worden. Die Brust prallte auf den Lenkradkranz, der aber nachgab.

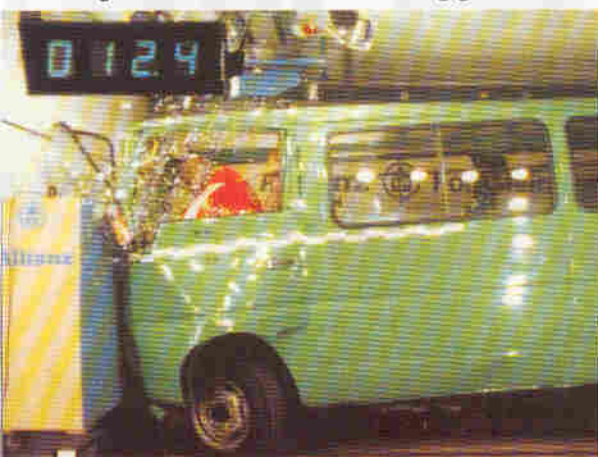
Nissan Urvan: 52 cm kürzer, beide Türen verklemmt

Der Nissan Urvan hatte nach dem Crash fast keinen Fußraum mehr. Der linke Unterschenkel wurde total eingeklemmt, der Fuß stark deformiert. Eingeklemmt war auch der Oberkörper: Die Lenksäule richtete sich beim Anprall auf, und das Lenkrad preßte sich so stark in den unteren Brustkorb, daß die Testpuppe Einkerbungen zeigte.

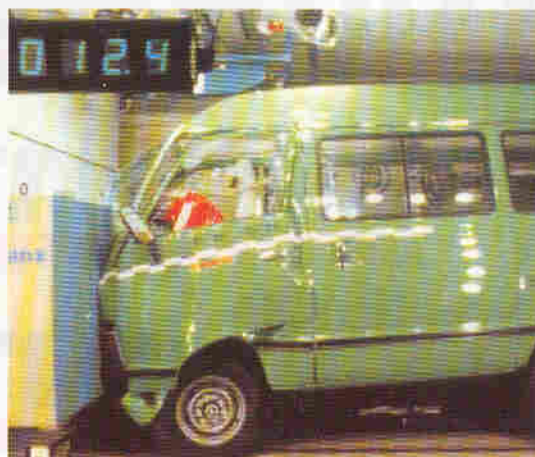
Nissan Vanette: Die Kabine wurde 42 cm kürzer

Das Fahrerhaus des Nissan Vanette wurde erheblich deformiert, das linke Bein des Dummys zwischen Armaturenbrett und Kupplungspedal eingeklemmt. Die Belastung des Oberschenkels war höher als zulässig. Die Testpuppe wurde auch hinter dem Lenkrad eingeklemmt. Dabei drückte sich der Lenkradkranz in den Bauch.

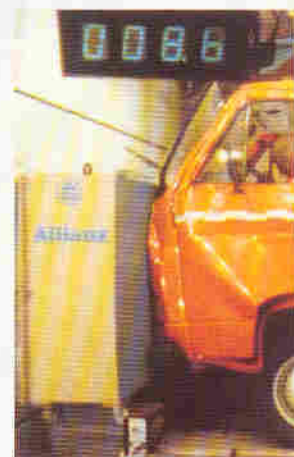
VW Transporter: 36 cm

Die Fahrgastzelle des Volkswagen Transporters verformte sich nur geringfügig. Der Dummy saß auch nach dem Crash locker im Sitz. Weder der Oberkörper noch die Beine wurden eingeklemmt, der Knieaufprall war ungefährlich. Die Lenksäule richtete sich zwar auf, drang aber kaum in den Innenraum ein.

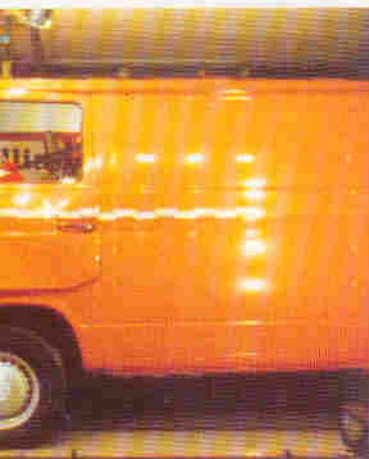
Knautschzone, Fahrerplatz intakt

Anatomie des VW Transporters: Das Fahrerhaus ist auf einem kräftigen Gabelrahmen aufgebaut. Hinter dem Stoßfänger liegt das Deformationselement (grün). Es schluckt einen Teil der Kräfte und verteilt den Rest auf vier Längsträger (gelb). Sie verformen sich nur im vorderen Teil, nicht aber im Fußbereich.

Der einzige Test-Teilnehmer, der seinen Insassen den gleichen Schutz bot wie ein Pkw, war der VW Transporter. Das Foto rechts zeigt, warum. Nicht im Bild: Ein weiterer Querträger unterhalb der Scheinwerfer und Längsträger
